橋梁床版内部劣化調査

全国的にコンクリート床版の劣化による抜け落ち事故が発生していますが、通常の点検では床版劣化の把握は困難です。当社では舗装上からは判断できない床版内部の劣化状況を非破壊で把握することができます。

点検支援技術性能カタログ登録番号 **BR020029-V0023**

NETIS登録番号 **KT-220164-A**

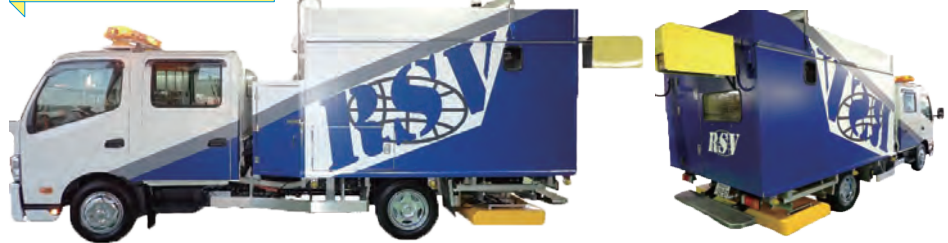
探査車両(Road Scan Vehicle®)

測定には、高速計測が可能なRoad Scan Vehicle®を使用し、交通規制を伴うことなく迅速に実施します。コンクリート床版の劣化をいち早く検出・把握することにより、劣化の初期段階で予防保全を施すことができます。これにより陥没事故を未然に防げるだけでなく、補修のコストも削減することができます。

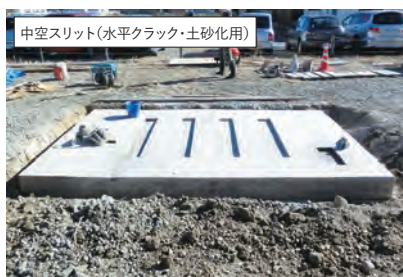
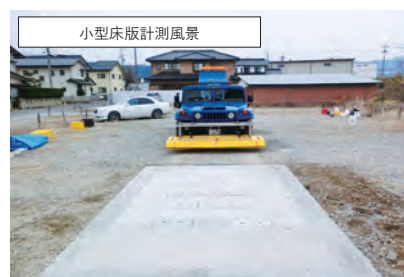
実証の事例

床版上面に発生する理想的状態の水平クラック及び土砂化を模した実物大RC床版を作製し、実証実験を実施しています。下図の左が準備した模擬損傷の概要であり、右が損傷検知アルゴリズムによる解析結果です。湿潤状態では小さな変状も確実に検出することができます。

実物大RC床版
